PARECER TÉCNICO DE ANÁLISE DE MERCADO IMOBILIÁRIO – n° AC0001

IMÓVEL AVALIANDO: Rua José Lovo, n° 133, lote 24, da quadra D, loteamento Jardim Júlia – CEP 13835-678 - Conchal – SP

PROJETO CONSTRUTIVO DO LOTE 24 – QUADRA D - JARDIM JÚLIA – CONCHAL – SP

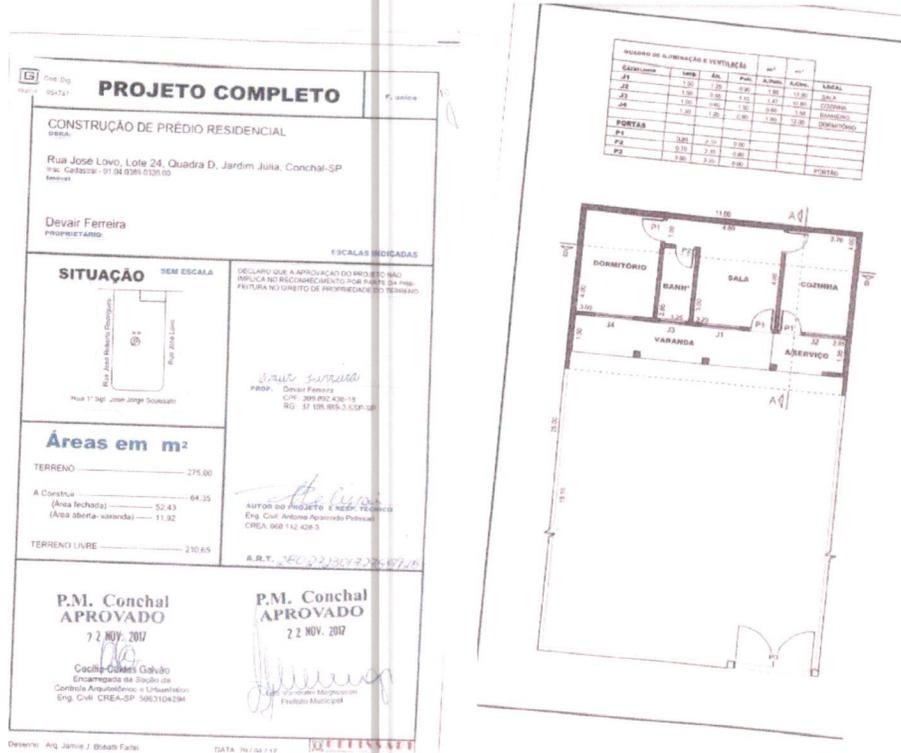
- Área residencial de médio padrão, aprovada em 22/11/2017:** 64,35 m² com fechamento de muro, total aos fundos e laterais e parcial na frente do lote, sem portão

- Área residencial irregular, cfe fotos 'in loco' e imagem do Google Earth:** 48,65 m²
- Área total edificada no lote:** 113,00 m² (aproximadamente)
- Estágio da construção do imóvel avaliando:-** Conforme se vê nas fotos adiante, trata-se de imóvel residencial inacabado, em altura de laje, com madeiramento e cobertura de telhas, sem acabamento, sem uso e com falhas.

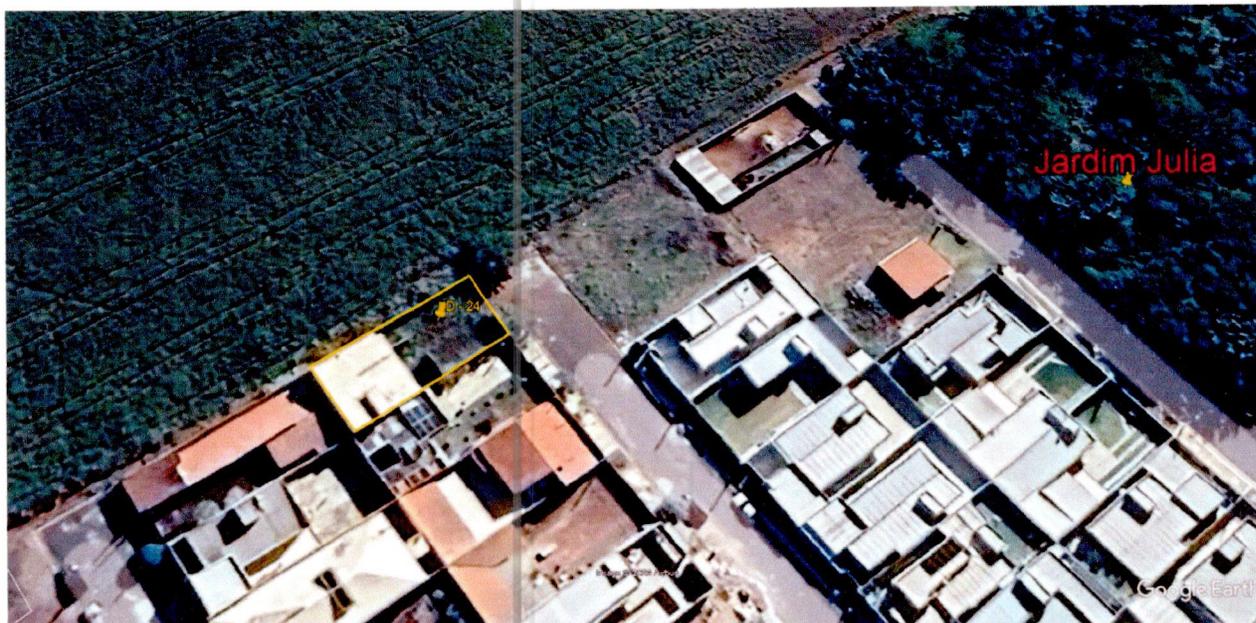
RELATÓRIO FOTOGRÁFICO DO IMÓVEL AVALIANDO – foto 01

VISTA AÉREA DO LOTE 24 – QUADRA D - JARDIM JÚLIA – CONCHAL – SP
imagem Google Earth, de 08/11/2023

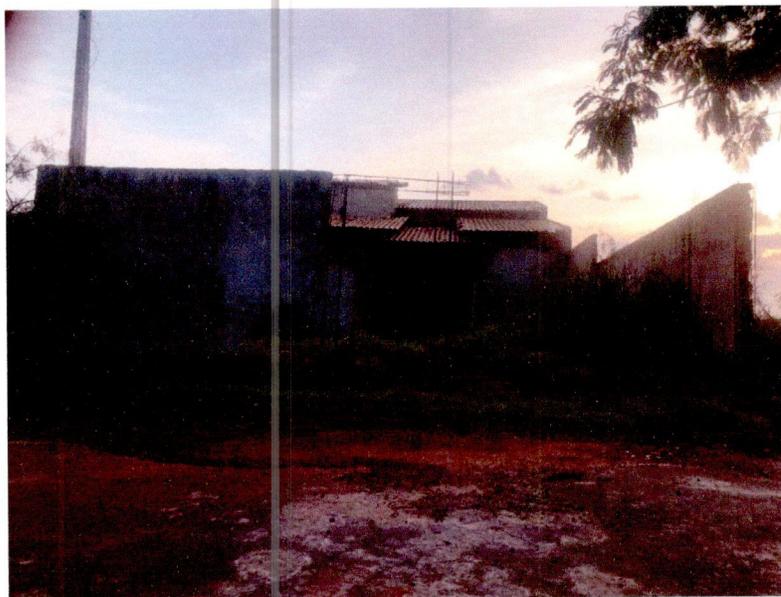
RELATÓRIO FOTOGRÁFICO DO IMÓVEL AVALIANDO – foto 02

FRENTE DO LOTE 24 – QUADRA D – JARDIM JÚLIA – CONCHAL – SP
Data 07/11/2023

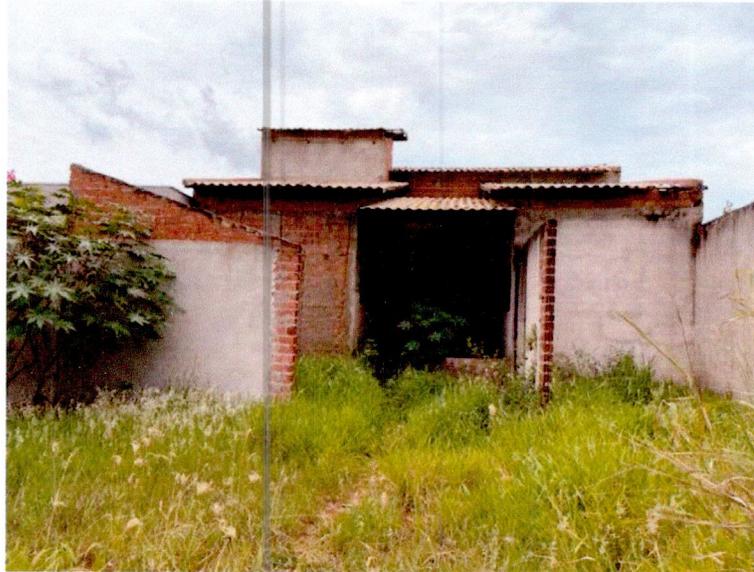
RELATÓRIO FOTOGRÁFICO DO IMÓVEL AVALIANDO – foto 03

FACHADA DA CONSTRUÇÃO NO LOTE 24 – QUADRA D – JD. JÚLIA – CONCHAL-SP
Data 28/11/2023

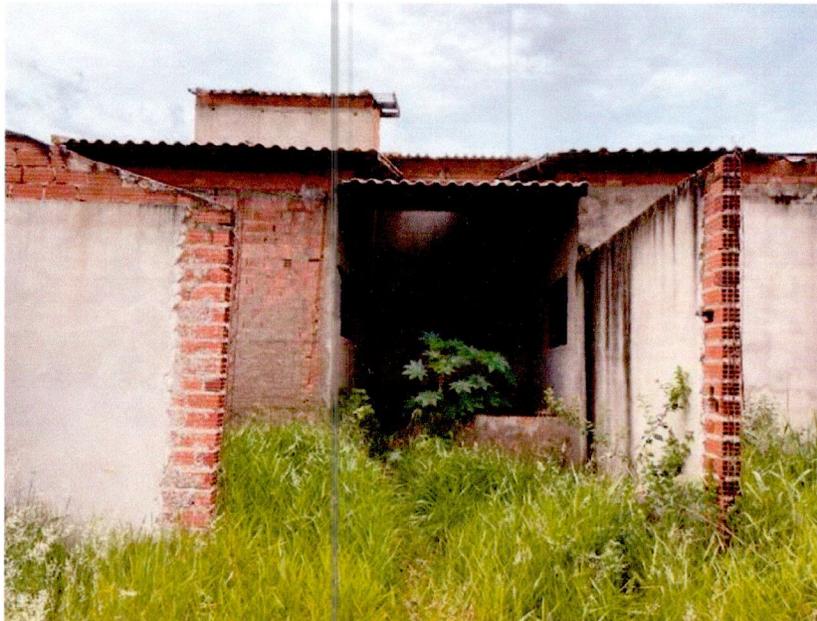
RELATÓRIO FOTOGRÁFICO DO IMÓVEL AVALIANDO – foto 04

CLOSE DA FACHADA DA CONSTRUÇÃO NO LOTE 24 – QUADRA D – JD. JÚLIA – CONCHAL-SP
Data 28/11/2023

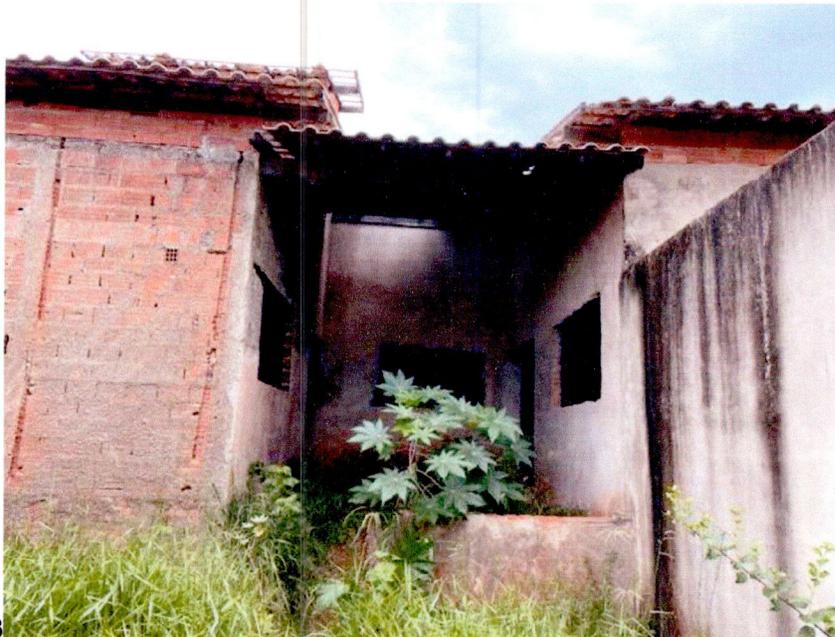
RELATÓRIO FOTOGRÁFICO DO IMÓVEL AVALIANDO – foto 05

CLOSE DA FACHADA DA CONSTRUÇÃO NO LOTE 24 – QUADRA D – JD. JÚLIA – CONCHAL-SP
Data 28/11/202

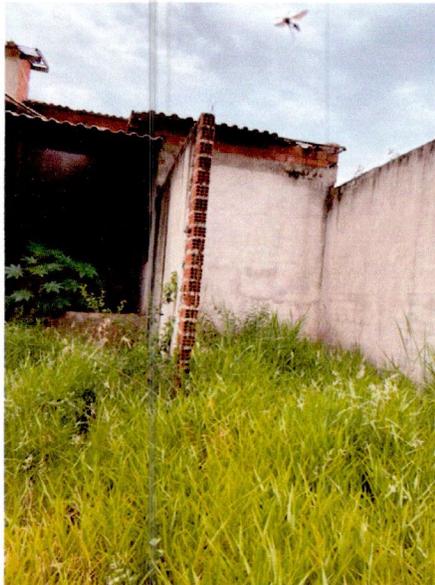
RELATÓRIO FOTOGRÁFICO DO IMÓVEL AVALIANDO – foto 06

DETALHE LADO DIREITO DA FACHADA DA CONSTRUÇÃO NO LOTE 24 – QUADRA D – JD. JÚLIA –
CONCHAL-SP - Data 28/11/2023

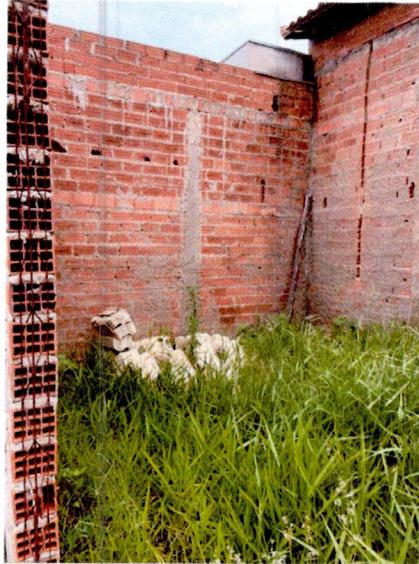
RELATÓRIO FOTOGRÁFICO DO IMÓVEL AVALIANDO – foto 07

DETALHE LADO ESQUERDO DA FACHADA DA CONSTRUÇÃO NO LOTE 24 – QUADRA D – JD. JÚLIA –
CONCHAL-SP - Data 28/11/2023

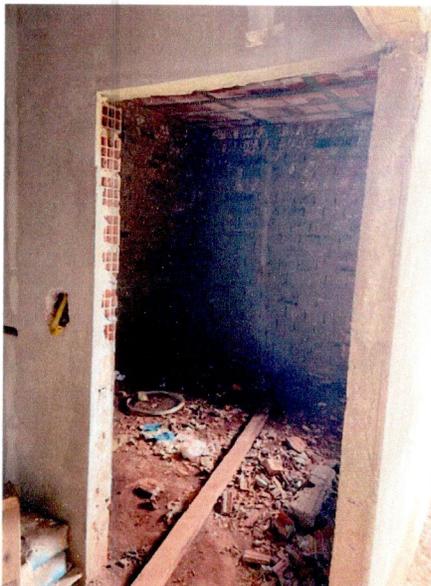
RELATÓRIO FOTOGRÁFICO DO IMÓVEL AVALIANDO – foto 08

ENTRADA DA SALA DA CONSTRUÇÃO NO LOTE 24 – QUADRA D – JD. JÚLIA – CONCHAL-SP
Data 28/11/2023

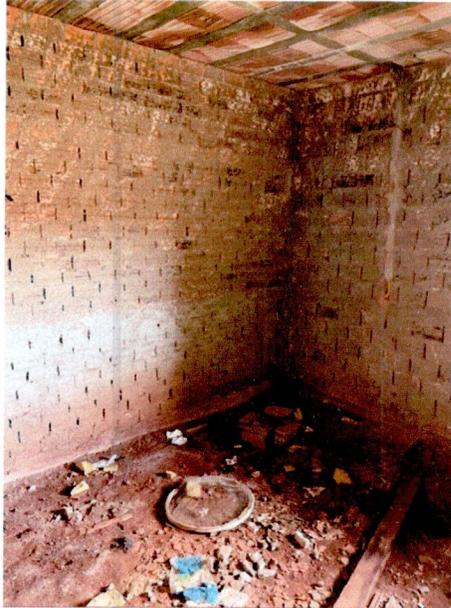
RELATÓRIO FOTOGRÁFICO DO IMÓVEL AVALIANDO – foto 09

SALA DA CONSTRUÇÃO NO LOTE 24 – QUADRA D – JD. JÚLIA – CONCHAL-SP
Data 28/11/2023

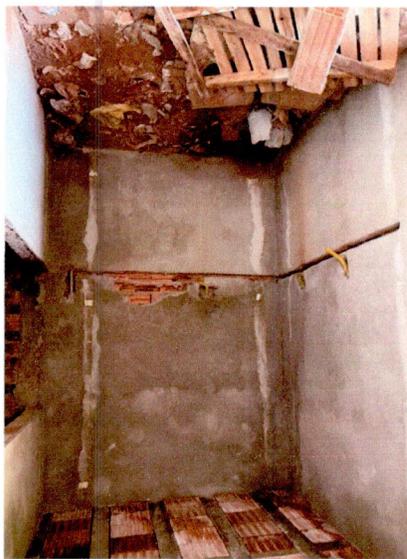
RELATÓRIO FOTOGRÁFICO DO IMÓVEL AVALIANDO – foto 10

LAVANDERIA DA CONSTRUÇÃO NO LOTE 24 – QUADRA D – JD. JÚLIA – CONCHAL-SP
Data 28/11/2023

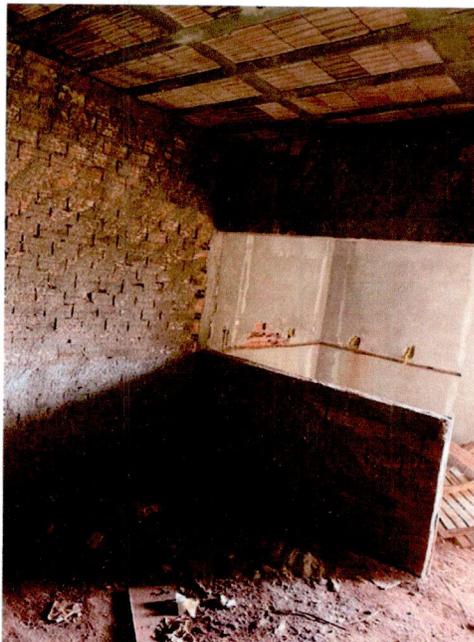
RELATÓRIO FOTOGRÁFICO DO IMÓVEL AVALIANDO – foto 11

COZINHA DA CONSTRUÇÃO NO LOTE 24 – QUADRA D – JD. JÚLIA – CONCHAL–SP
Data 28/11/2023

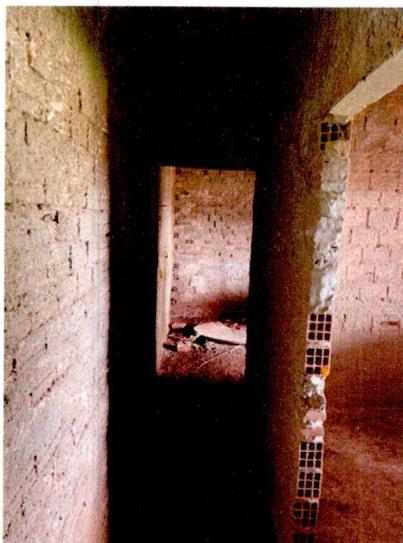
RELATÓRIO FOTOGRÁFICO DO IMÓVEL AVALIANDO – foto 12

CIRCULAÇÃO DA CONSTRUÇÃO NO LOTE 24 – QUADRA D – JD. JÚLIA – CONCHAL–SP
Data 28/11/2023

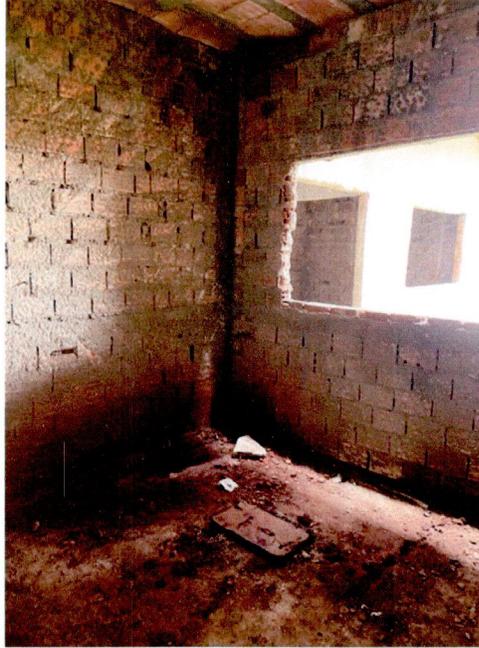
RELATÓRIO FOTOGRÁFICO DO IMÓVEL AVALIANDO – foto 13

DORMITÓRIO 1 DA CONSTRUÇÃO NO LOTE 24 – QUADRA D – JD. JÚLIA – CONCHAL–SP
Data 28/11/2023

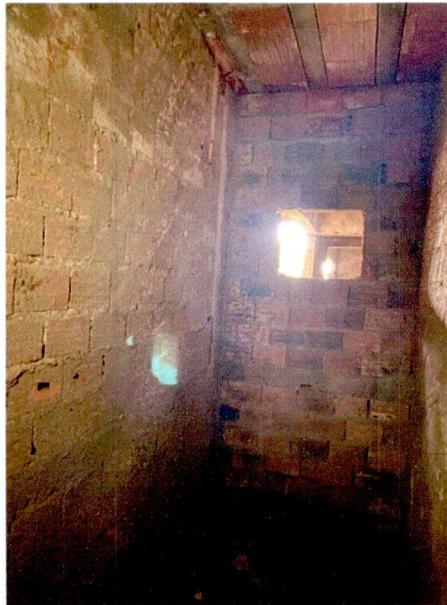
RELATÓRIO FOTOGRÁFICO DO IMÓVEL AVALIANDO – foto 14

BANHEIRO SOCIAL DA CONSTRUÇÃO NO LOTE 24 – QUADRA D – JD. JÚLIA – CONCHAL–SP
Data 28/11/2023

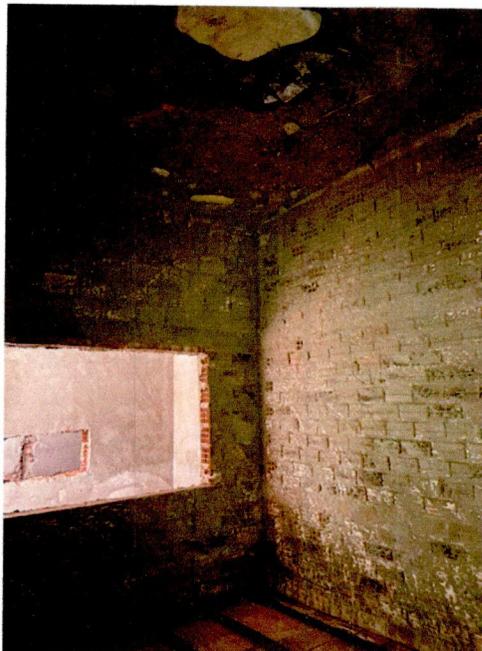
RELATÓRIO FOTOGRÁFICO DO IMÓVEL AVALIANDO – foto 15

DORMITÓRIO 2 DA CONSTRUÇÃO NO LOTE 24 – QUADRA D – JD. JÚLIA – CONCHAL–SP
Data 28/11/2023

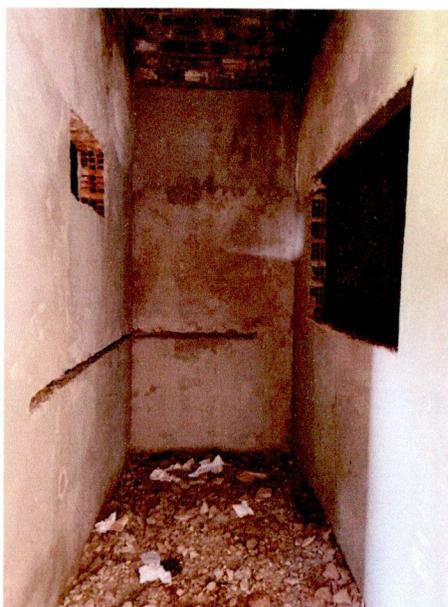
RELATÓRIO FOTOGRÁFICO DO IMÓVEL AVALIANDO – foto 16

PROVÁVEL BANHEIRO DE UMA DAS SUÍTES DA CONSTRUÇÃO NO LOTE 24 – QUADRA D – JD. JÚLIA
– CONCHAL–SP - Data 28/11/2023

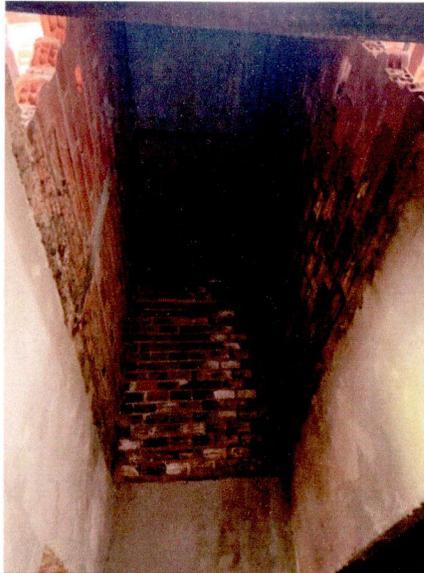
RELATÓRIO FOTOGRÁFICO DO IMÓVEL AVALIANDO – foto 17

PROVÁVEL DOMUS DE BANHEIRO DE UMA DAS SUÍTES DA CONSTRUÇÃO NO LOTE 24 – QUADRA D
– JD. JÚLIA – CONCHAL–SP - Data 28/11/2023

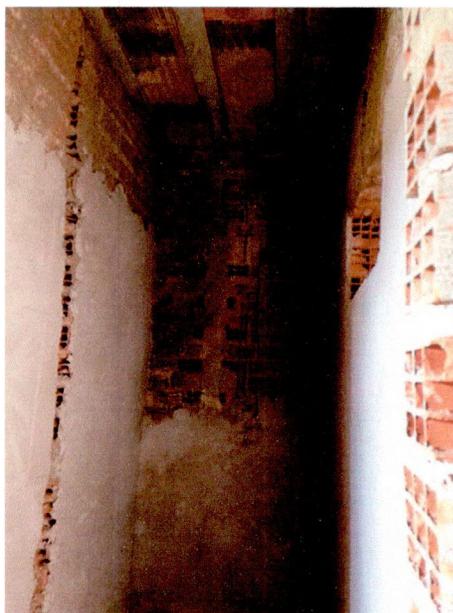
RELATÓRIO FOTOGRÁFICO DO IMÓVEL AVALIANDO – foto 18

PROVÁVEL CLOSET DE UMA DAS SUÍTES DA CONSTRUÇÃO NO LOTE 24 – QUADRA D – JD. JÚLIA –
CONCHAL–SP - Data 28/11/2023

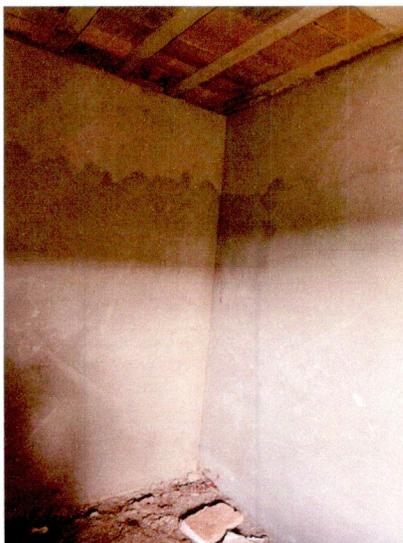
RELATÓRIO FOTOGRÁFICO DO IMÓVEL AVALIANDO – foto 19

DORMITÓRIO 3 DA CONSTRUÇÃO NO LOTE 24 – QUADRA D – JD. JÚLIA – CONCHAL–SP
Data 28/11/2023

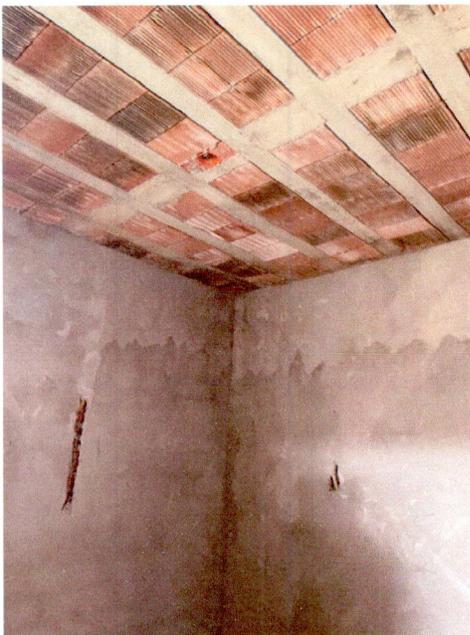
RELATÓRIO FOTOGRÁFICO DO IMÓVEL AVALIANDO – foto 20

DETALHE DO TETO DO DORMITÓRIO 3 DA CONSTRUÇÃO NO LOTE 24 – QUADRA D – JD. JÚLIA –
CONCHAL–SP - Data 28/11/2023

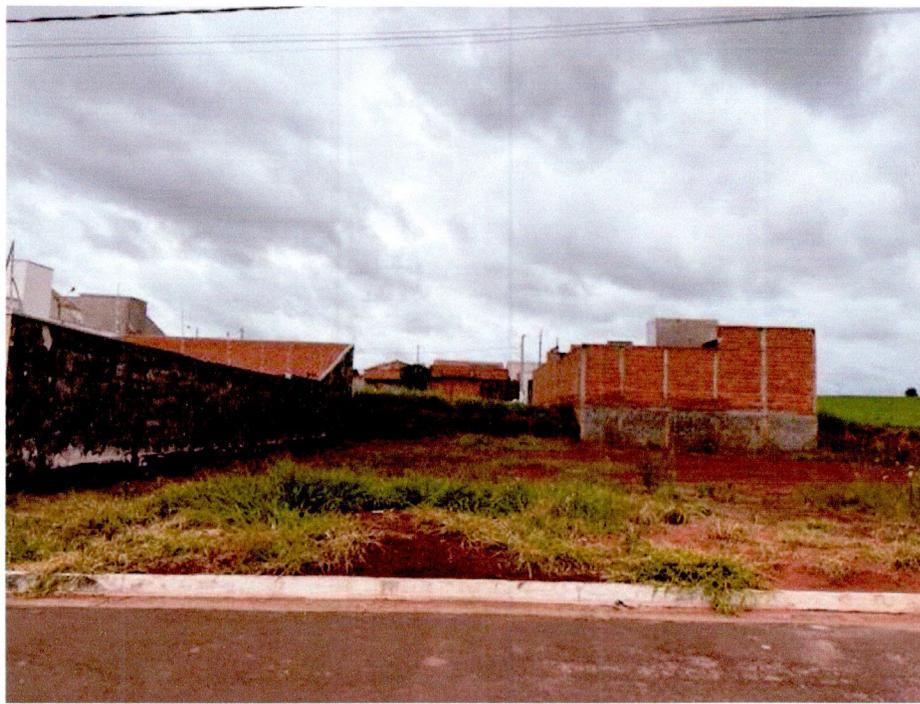
RELATÓRIO FOTOGRÁFICO - AMOSTRA Nº 03

Vista Frontal da amostra nº 03

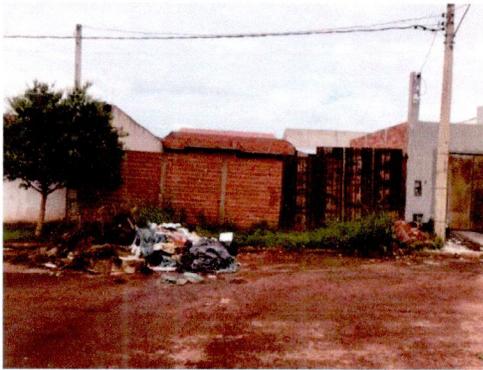
RELATÓRIO FOTOGRÁFICO - AMOSTRA Nº 04

1. Endereço da oferta: Rua Elisa Marcolongo Roncato, lote 23, quadra B, Jardim Júlia, Conchal-SP
2. Terreno de 275,00 m² (11 x 25m)
3. Insolação:- face nordeste
4. Construção de edícula com 56,53 m²
1. Idade aparente: 03 anos
5. Estado de conservação: inacabada, inepta
6. Valor anunciado = R\$ 180.000,00
7. Valor vendido:- R\$ 180.000,00
8. Data da venda:- 05/09/2023
9. Fonte de dados e informações: : *Roberto Imóveis Conchal*, CRECI 32.128-J, através da corretora de imóveis *Andréia Capato*, CRECI 73.124-F

Vista Frontal externa da amostra nº 04

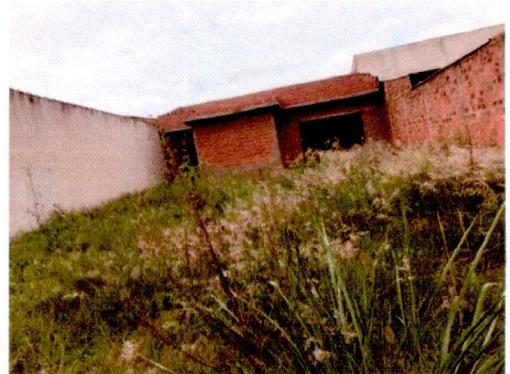
Vista Frontal interna da amostra nº 04

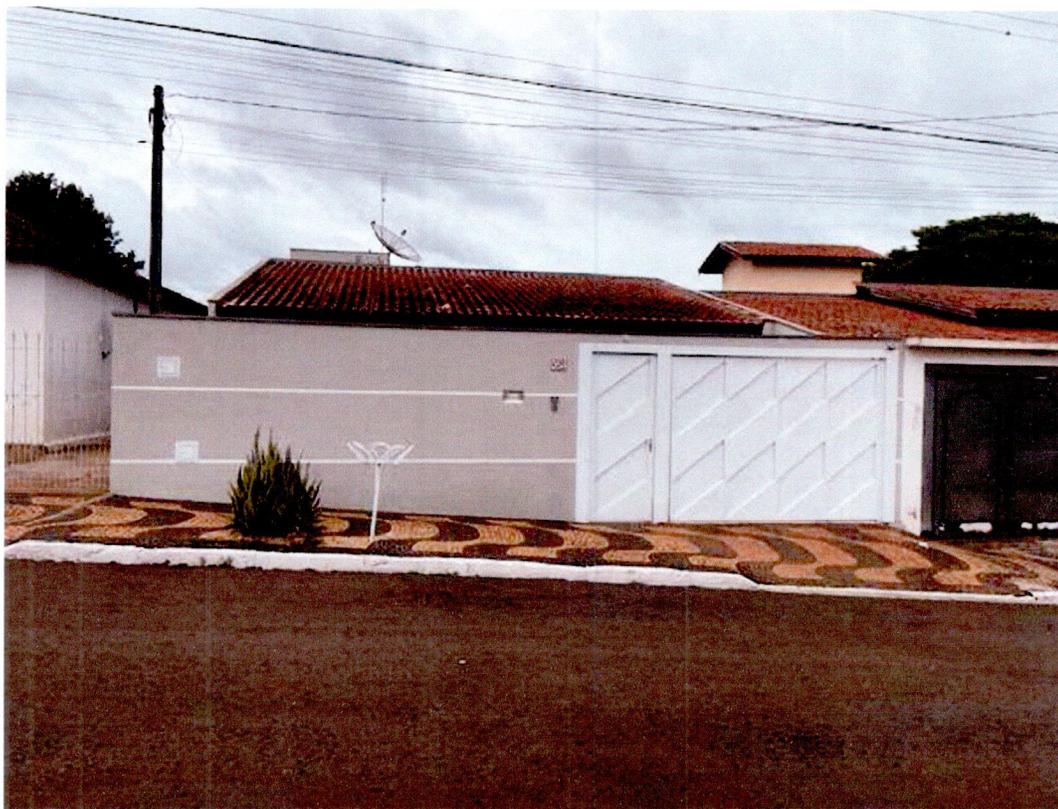
RELATÓRIO FOTOGRÁFICO
AMOSTRA Nº 05

1. Valor da Homogeneização por idade da construção:- R\$ 589.378,23
2. Valor da Homogeneização por topografia do terreno:- desnecessário
3. Valor da Homogeneização por consistência do terreno:- desnecessário
4. Fator de Homogeneização por obsolescência na construção: - 60%
5. Valor Total Homogeneizado:- R\$ 235.751,30
6. Valor Total Homogeneizado por m²:- R\$ 1.405,71
