**EXCELENTÍSSIMO SENHOR DOUTOR JUIZ DE DIREITO DA 1ª  
VARA CÍVEL DA COMARCA DE MOGI DAS CRUZES – SP.**

**AUTOS Nº 1000519-88.2013.8.26.0361**

## LAUDO

- Imóvel localizado na **Avenida Presidente Castelo Branco, nº 1.501, município de Mogi das Cruzes – SP.**

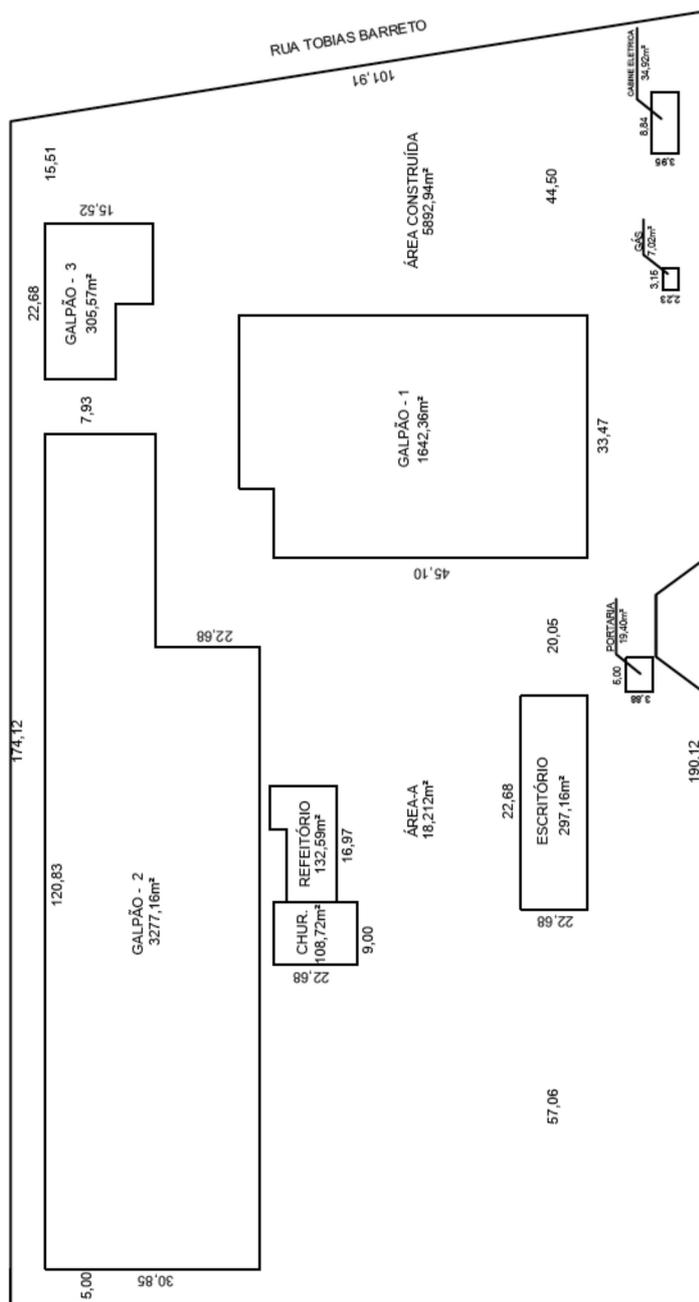
**CROQUI DAS BENFEITORIAS**

O imóvel é composto por três galpões, um prédio de escritório, um prédio de refeitório e churrasqueira, além de guarita, casa de gás e cabine primária.

Conforme projeto juntado no corpo do presente trabalho, as construções possuem as seguintes medidas:

GALPÃO I .....	1.642,36 m <sup>2</sup>
GALPÃO II .....	3.277,16 m <sup>2</sup>
GALPÃO III .....	305,57 m <sup>2</sup>
ESCRITÓRIO .....	297,16 m <sup>2</sup>
REFEITÓRIO .....	132,59 m <sup>2</sup>
CHURRASQUEIRA .....	108,72 m <sup>2</sup>
CABINE PRIMÁRIA .....	34,92 m <sup>2</sup>
PORTARIA .....	19,40 m <sup>2</sup>
ABRIGO DE GÁS .....	7,02 m <sup>2</sup>

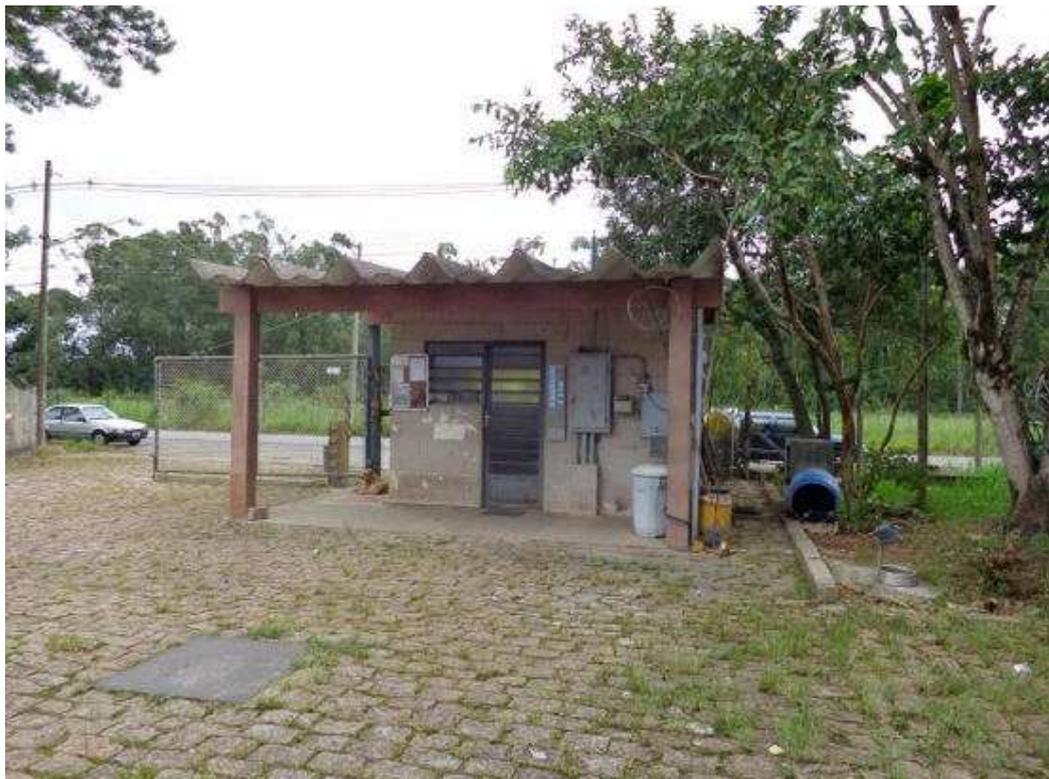
**FOTO 03**

- \* Tipo de edificação: ..... Escritório Padrão Simples;
- \* Estado de conservação: ..... Regular;
- \* Idade Aparente: ..... 15 anos.

VISTA DA GUARITA DA PORTARIA, PODENDO-SE NOTAR O  
PADRÃO CONSTRUTIVO.

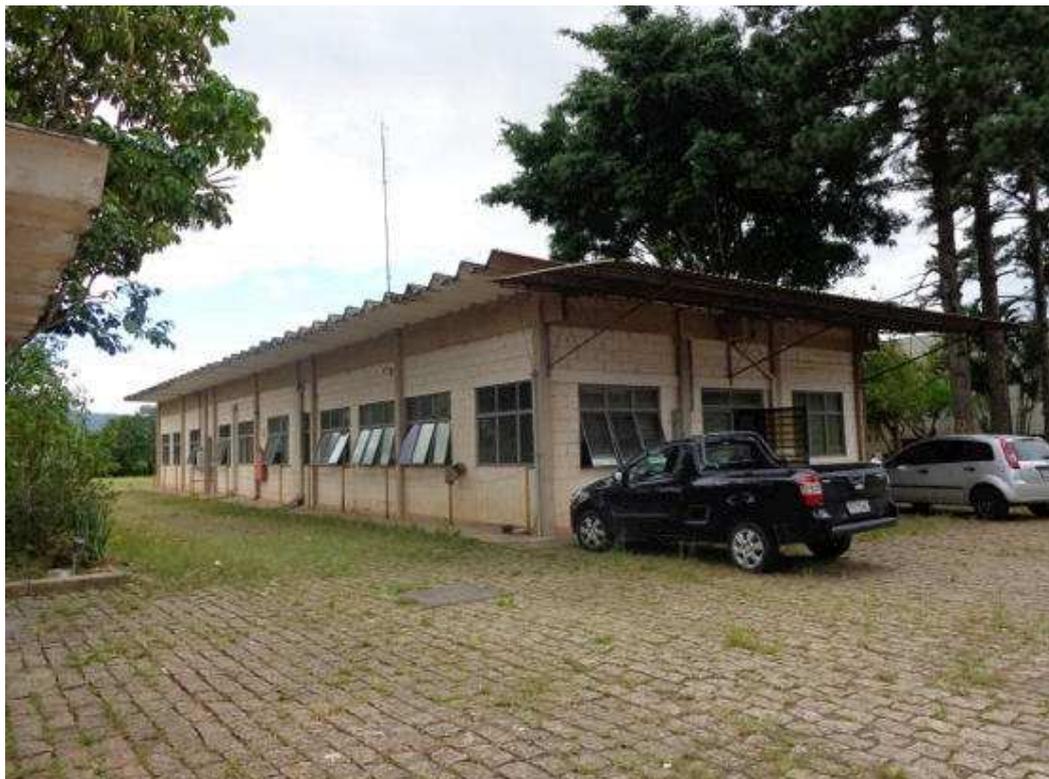
**FOTO 05**

- \* Tipo de edificação: ..... Escritório Padrão Simples;
- \* Estado de conservação: ..... Regular a Reparos Simples;
- \* Idade Aparente: ..... 15 anos;
- \* Piso ..... cerâmico;
- \* Estrutura ..... concreto;
- \* Cobertura ..... telhas amianto;
- \* Paredes ..... massa e pintura látex;
- \* Forro ..... placas pré-fabricadas;
- \* Caixilhos ..... ferro;
- \* Portas ..... ferro.

VISTA EXTERNA DO PRÉDIO DE ESCRITÓRIOS, PODENDO-SE NOTAR O PADRÃO CONSTRUTIVO.

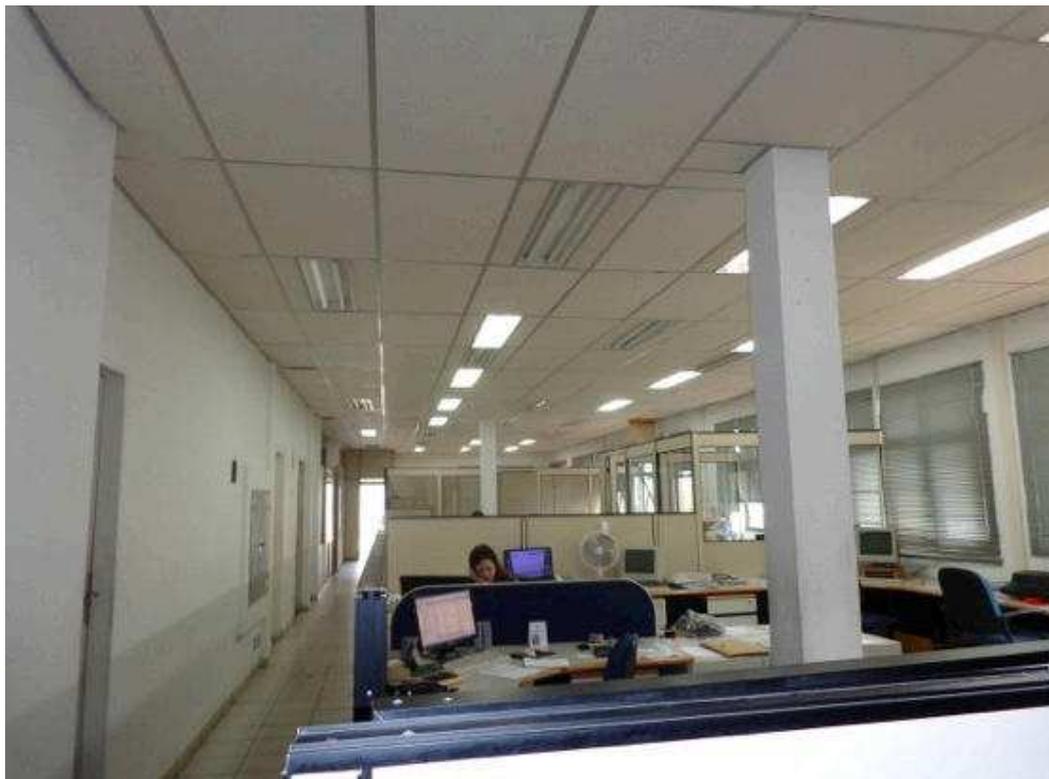
**FOTO 08**

VISTA INTERNA DO PRÉDIO ADMINISTRATIVO, PODENDO-SE NOTAR O PADRÃO CONSTRUTIVO E ESTADO DE CONSERVAÇÃO.

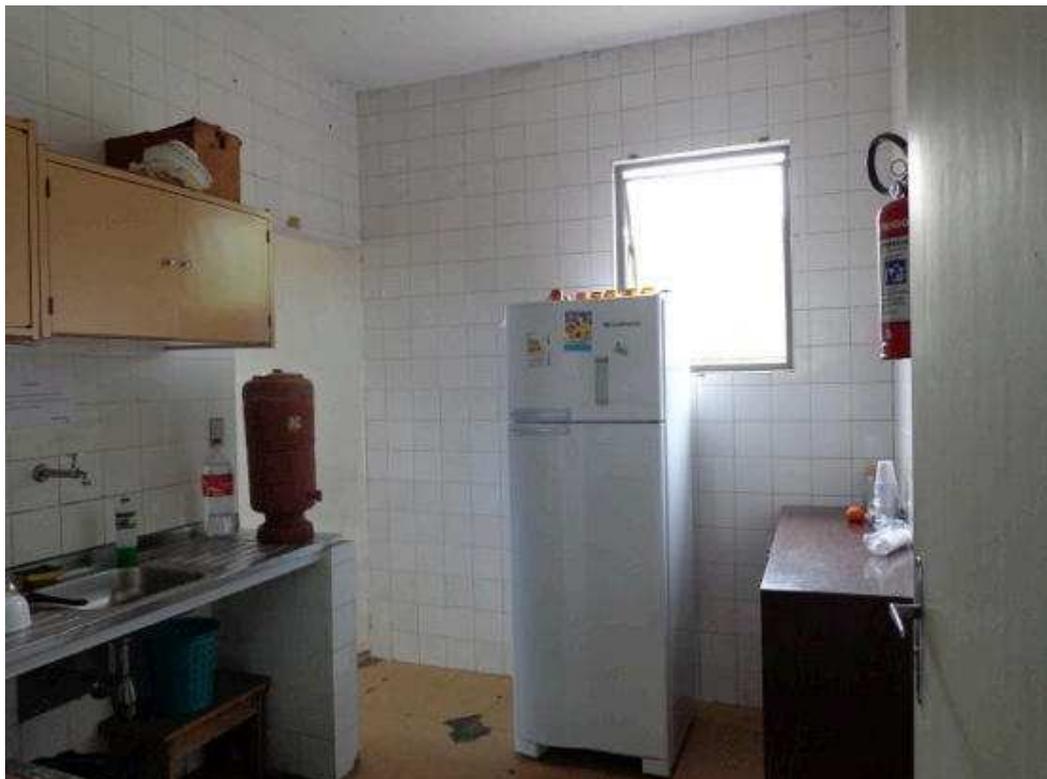
## FOTO 12

VISTA DA COZINHA, PODENDO-SE NOTAR O ESTADO DE CONSERVAÇÃO.

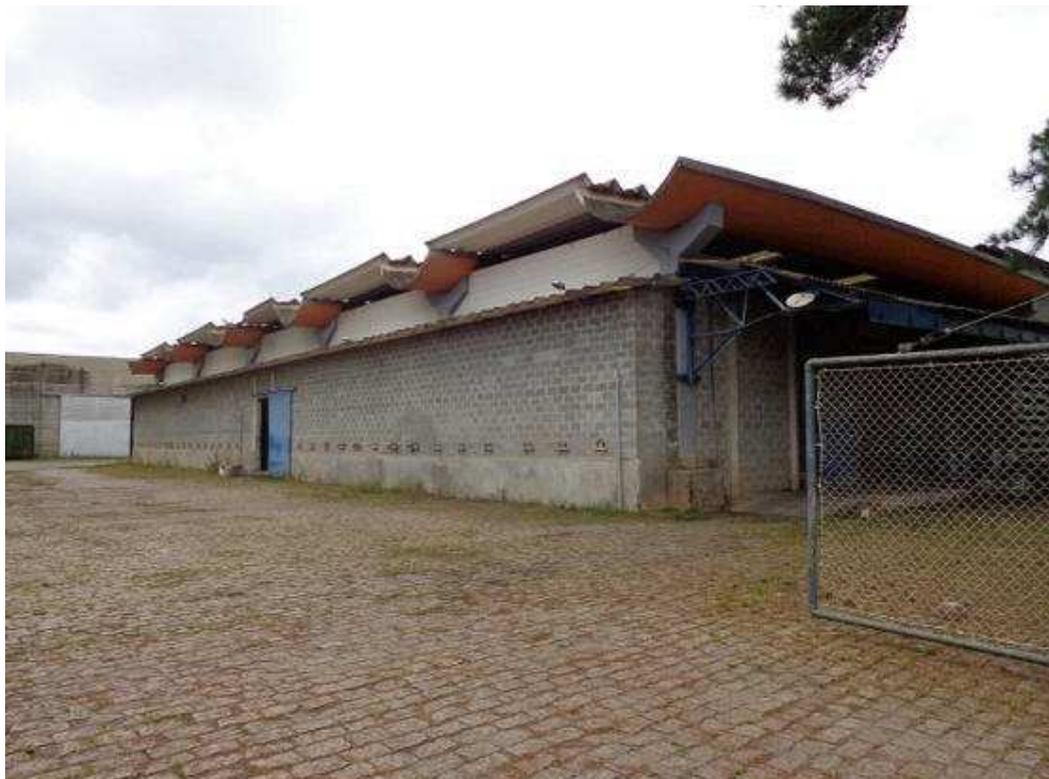
## FOTO 14

- Tipo de edificação: ..... Galpão Padrão Médio(-);
- Estado de conservação: ..... Regular;
- Idade Aparente: ..... 15 anos;
- Piso ..... cimentado;
- Estrutura ..... pré-moldada em concreto;
- Cobertura ..... mista de amianto e autoportante zincada;
- Paredes ..... cal;
- Forro ..... não tem;
- Caixilhos ..... ferro;

VISTA EXTERNA DO GALPÃO I, PODENDO-SE NOTAR AS  
CARACTERÍSTICAS CONSTRUTIVAS.

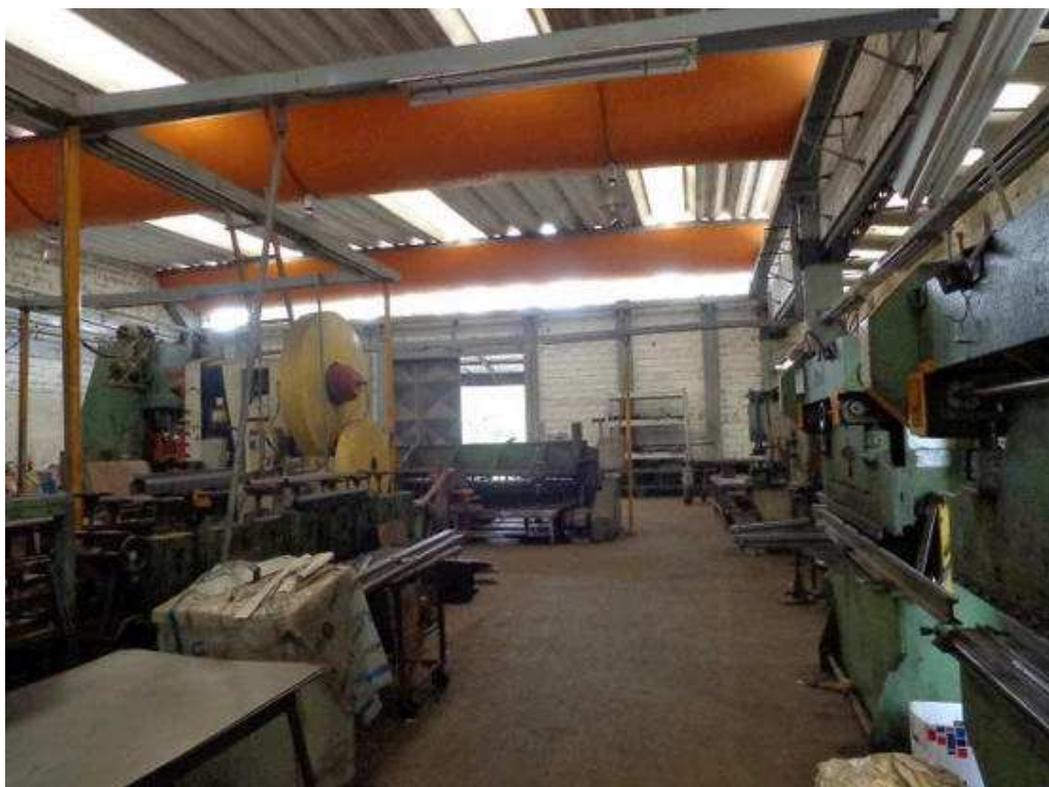
**FOTO 15**

VISTA INTERNA DO GALPÃO I, PODENDO-SE NOTAR AS CARACTERÍSTICAS CONSTRUTIVAS E ESTADO DE CONSERVAÇÃO.

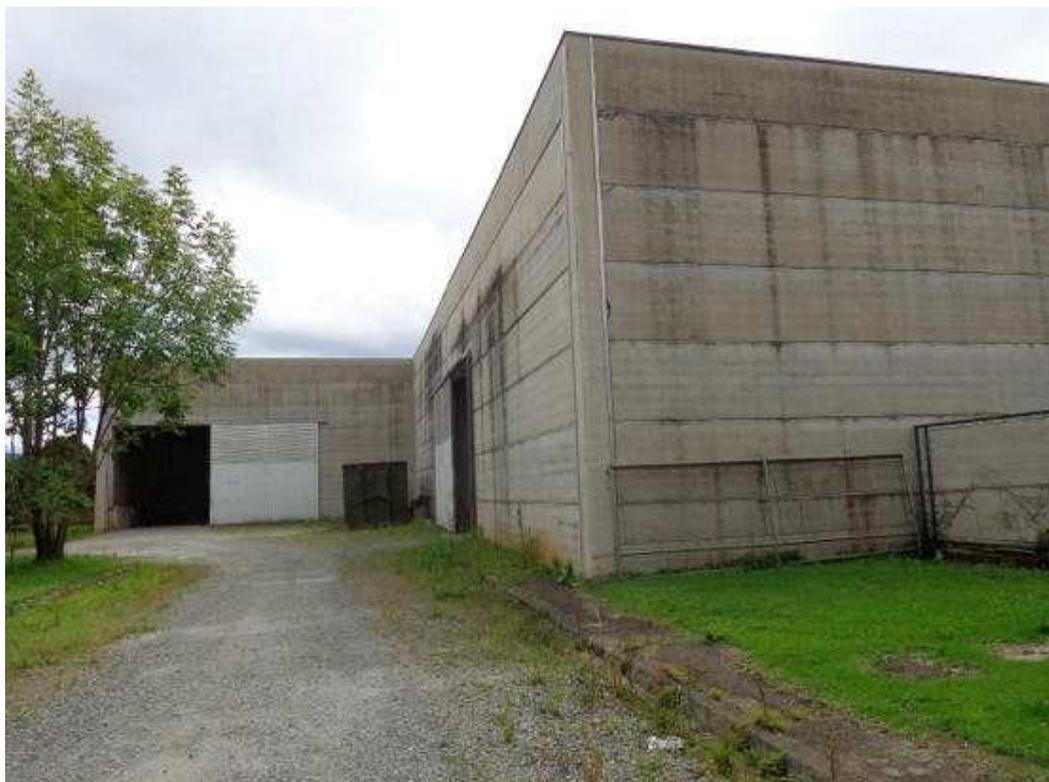
**FOTO 19**

- \* Tipo de edificação: ..... Galpão Padrão Médio;
- \* Estado de conservação: ..... Novo;
- \* Idade Aparente: ..... 1 ano(s);
- \* Piso ..... cimentado;
- \* Estrutura ..... pré-moldada em concreto;
- \* Cobertura ..... concreto pré-moldado;
- \* Paredes ..... pré-moldadas sem revestimento;
- \* Forro ..... não tem;
- \* Caixilhos ..... ferro;
- \* Portas ..... ferro.

VISTA EXTERNA DO GALPÃO II, PODENDO-SE NOTAR SUAS  
CARACTERÍSTICAS CONSTRUTIVAS.

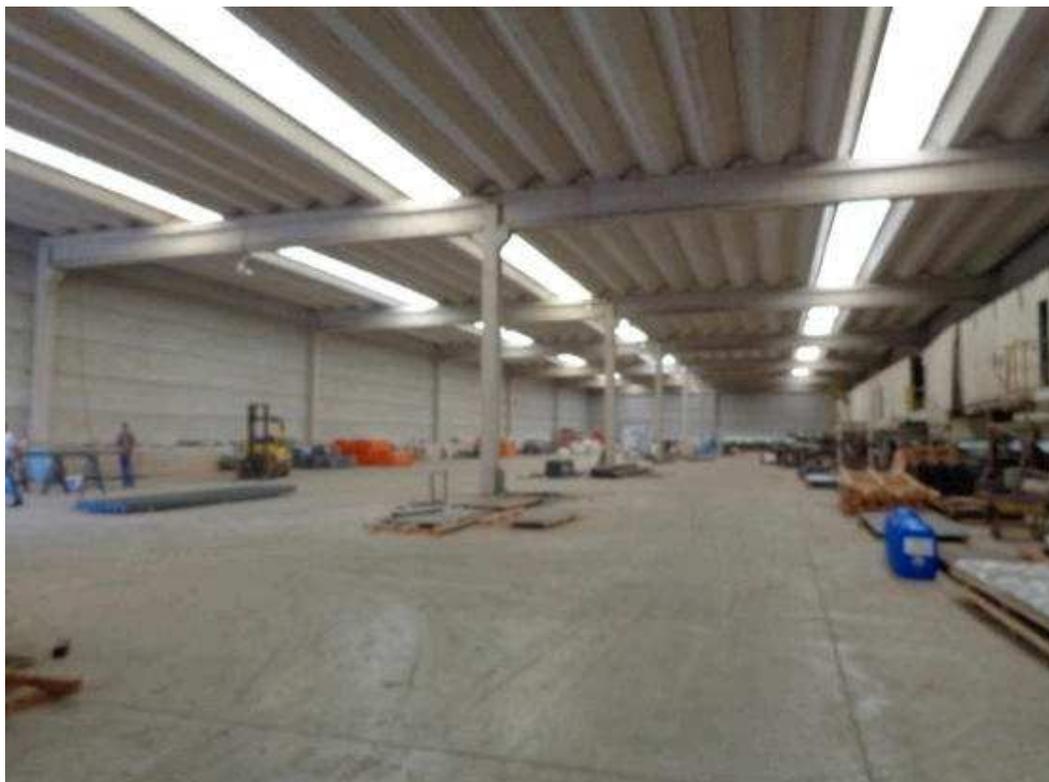
**FOTO 20**

VISTA INTERNA DO GALPÃO II, PODENDO-SE NOTAR O  
PADRÃO DE ACABAMENTO.

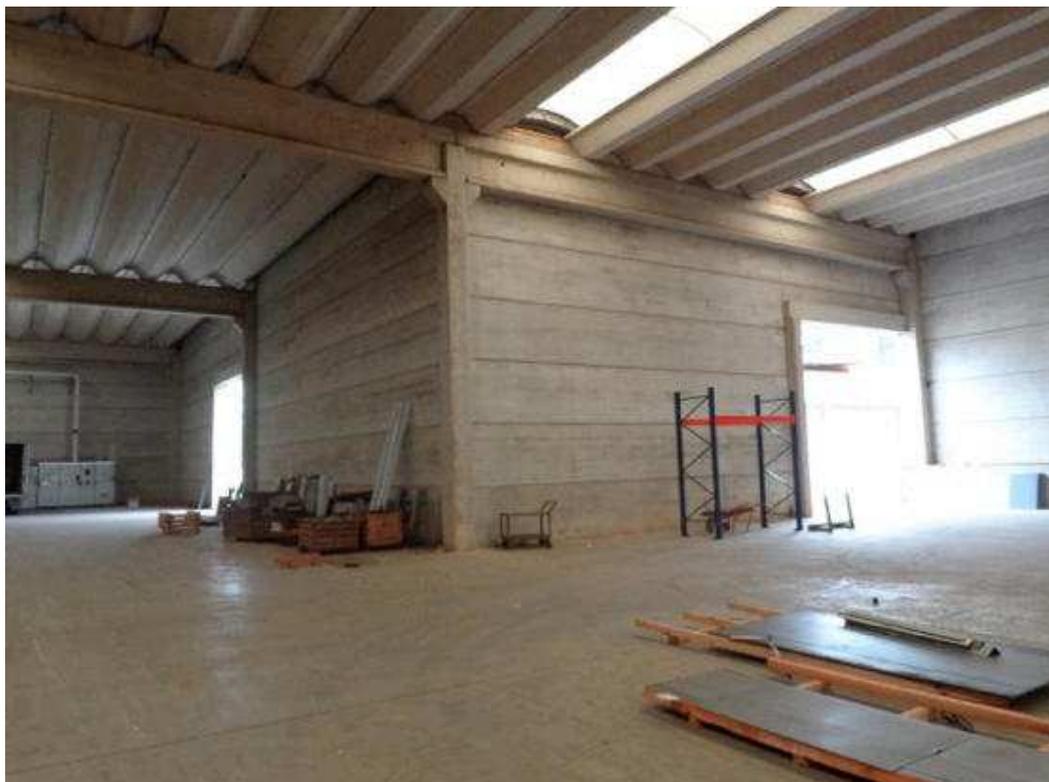
**FOTO 21**

VISTA PARCIAL DO GALPÃO II, PODENDO-SE NOTAR QUE É  
NOVO.

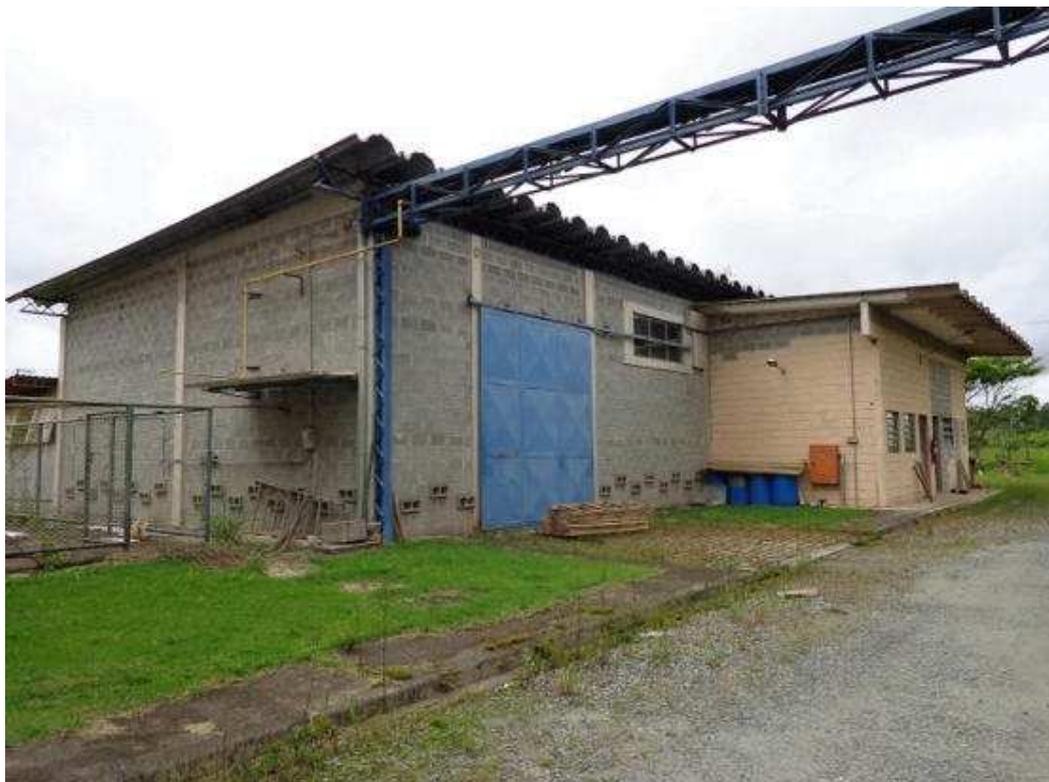
## FOTO 22

- \* Tipo de edificação: ..... Galpão Padrão Médio(-);
- \* Estado de conservação: ..... Regular;
- \* Idade Aparente: ..... 15 anos;
- \* Piso ..... cimentado;
- \* Estrutura ..... pré-moldada em concreto;
- \* Cobertura ..... pré-moldada em concreto;
- \* Paredes ..... cal;
- \* Forro ..... não tem;
- \* Caixilhos ..... ferro;
- \* Portas ..... ferro.

VISTA EXTERNA DO GALPÃO III, PODENDO-SE NOTAR O  
PADRÃO CONSTRUTIVO.

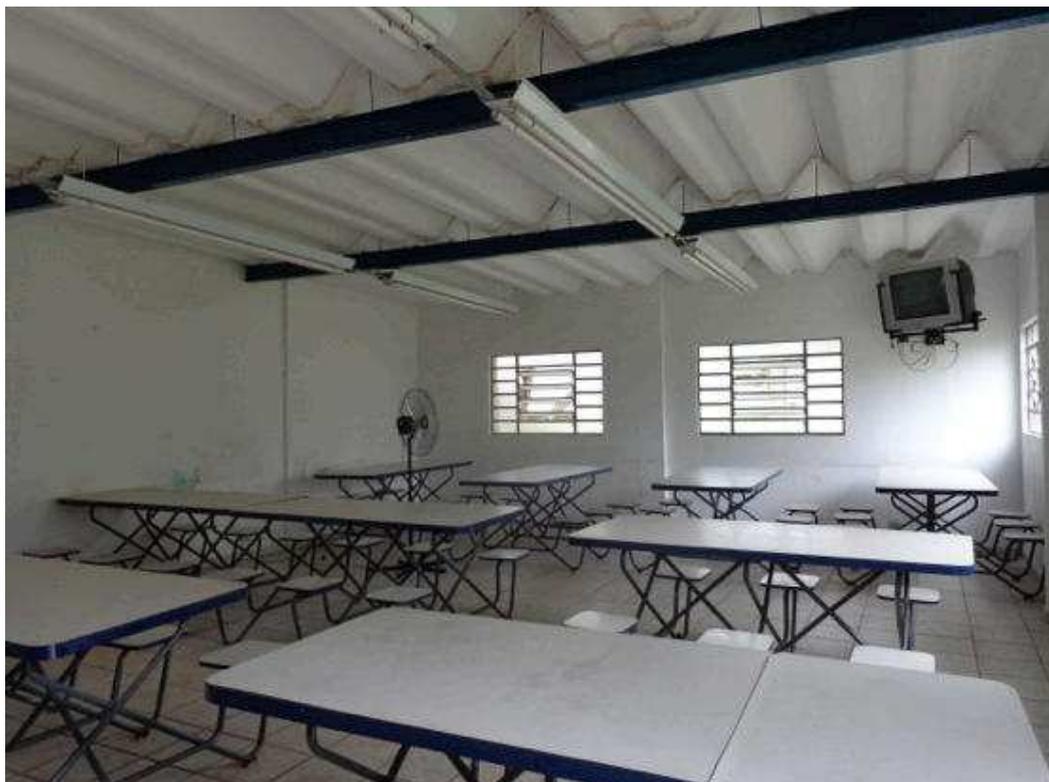
**FOTO 26**

- \* Tipo de edificação: ..... Escritório Padrão Simples;
- \* Estado de conservação: ..... Regular a Reparos Simples;
- \* Idade Aparente: ..... 15 anos;
- \* Piso ..... cerâmico;
- \* Estrutura ..... concreto;
- \* Cobertura ..... telhas amianto;
- \* Paredes ..... massa e pintura látex;
- \* Forro ..... não possui;
- \* Caixilhos ..... ferro;
- \* Portas ..... ferro.

VISTA INTERNA DO REFEITÓRIO, PODENDO-SE NOTAR O  
PADRÃO CONSTRUTIVO E ESTADO DE CONSERVAÇÃO.

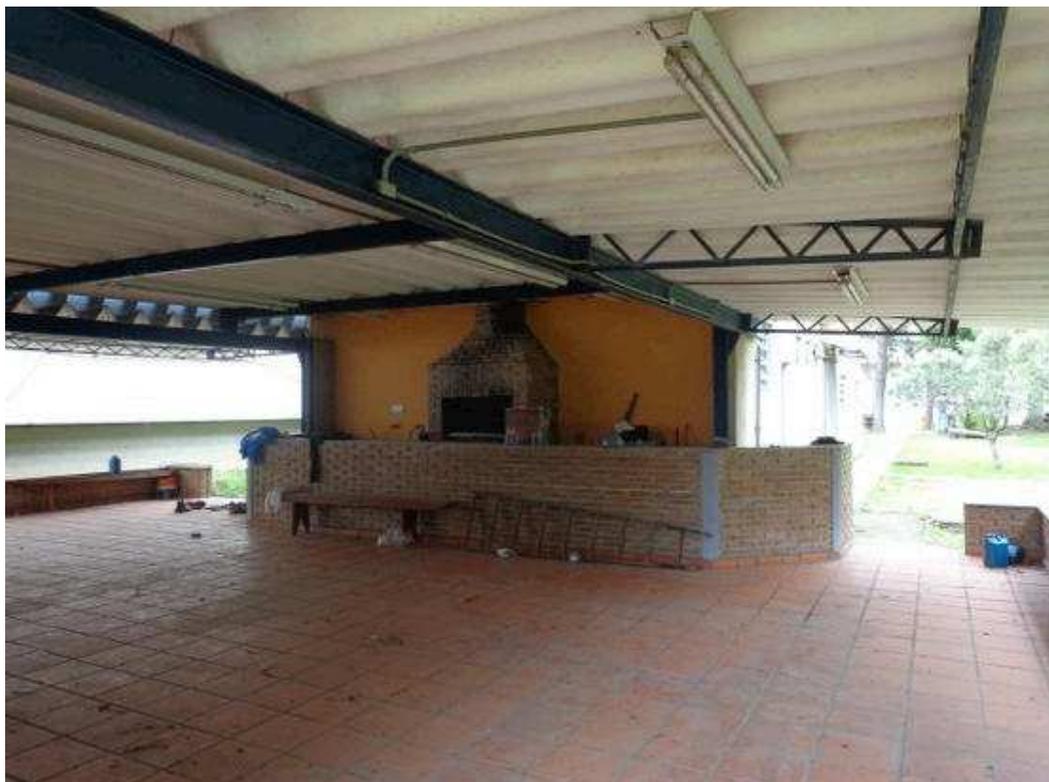
## FOTO 29

- \* Tipo de edificação: ..... Cobertura Padrão Médio;
- \* Estado de conservação: ..... Regular;
- \* Idade Aparente: ..... 15 anos;
- \* Piso ..... cerâmico;
- \* Estrutura ..... concreto;
- \* Cobertura ..... telhas amianto;
- \* Paredes ..... não possui;
- \* Forro ..... não possui;
- \* Caixilhos ..... não possui;
- \* Portas ..... não possui.

VISTA DA ÁREA DA CHURRASQUEIRA, PODENDO-SE NOTAR O  
PADRÃO CONSTRUTIVO.
